BISERICA „SFÂNTUL DUMITRU” DIN COMUNA HORODNIC DE SUS, JUDEȚUL SUCEAVA

The Church “Saint Dumitru” from Horodnic de Sus, Suceava County

(Abstract)*

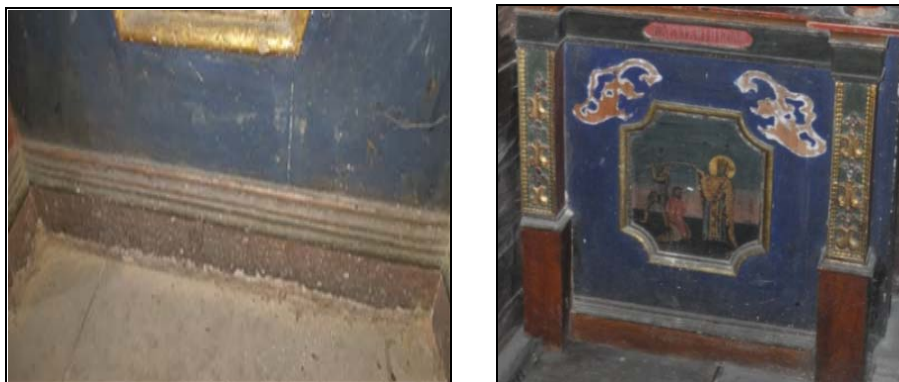
Din cauza atacului xilofag și fungic, precum și a unor șocuri mecanice, unele elemente sculptate s-au desprins în timp și au fost „fixate” abuziv în cuie și cu sârmă, acestea fiind așezate inestetic în iconostas, creând lacune profunde sau superficiale⁸. Șocurile mecanice au dus la pierderea materialului lemnos și la baza stâlpilor de la icoanele împărătești.

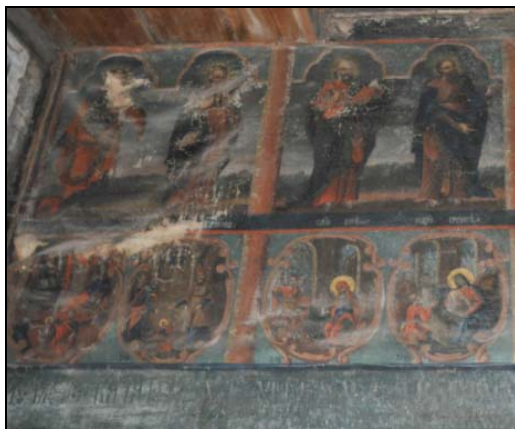
Cele mai frecvente forme de degradare sunt desprinderile stratului pictural. Suportul fiind unul flexibil, chiar dacă a fost fixat prin lipire pe peretele din lemn, liantul în timp a îmbătrânit, pierzându-și rezistența¹¹. Prin dezlipire, pânza fiind flexibilă, s-au produs tensiuni la nivelul stratului pictural. Fragilizarea stratului pictural se datorează și faptului că a îmbătrânit și și-a pierdut elasticitatea și cleiul din compoziția stratului de preparație. Desprinzându-se stratul de preparație, s-a pierdut și stratul pictural. Depunerile de praf și fum sunt, de asemenea, prezente pe întreaga suprafață, în cantități remarcabile.

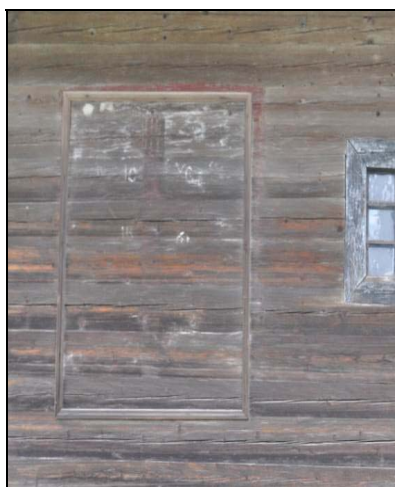
Sf. Cruce din zona pronaosului, perete sudic.

Din cauză că icoanele se află la exterior, fiind supuse în mod direct razelor solare, uneori ajungând pe suprafața lor și apa de ploaie, pierderile stratului pictural sunt foarte însemnate. Trebuie menționat și faptul că sunt pictate pe bârnă, iar lemnul, având higroscopicitate mare (se umflă și se contractează), pierderile stratului pictural sunt accelerate.

Ținându-se cont de starea de conservare în care se află, dar și datorită importanței religioase, istorice și artistice a acestui lăcaș de cult, se recomandă ca întreg edificiul să intre într-un amplu proces de restaurare.
