BISERICA „SFÂNTUL DUMITRU” DIN COMUNA HORODNIC DE SUS, JUDEȚUL SUCEAVA

The Church “Saint Dumitru” from Horodnic de Sus, Suceava County

(Abstract)*

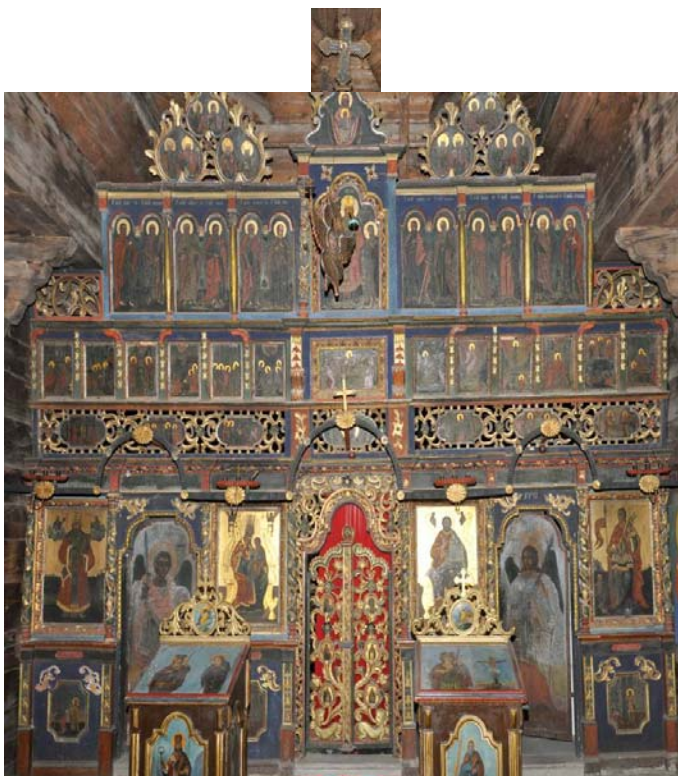
Registrelle iconostasului

7. Sfânta Cruce și moleniile.
6. Registru proroci.
5. Registru apostoli.
4. Registru icoane praznicare.
3. Registru icoane praznicare.
2. Registru icoane împărătești.
1. Registru „poale”.

Catapeteasma (iconostasul) se desfășoară pe șapte registre, având două registre cu praznice împărătești și sărbători mai importante:

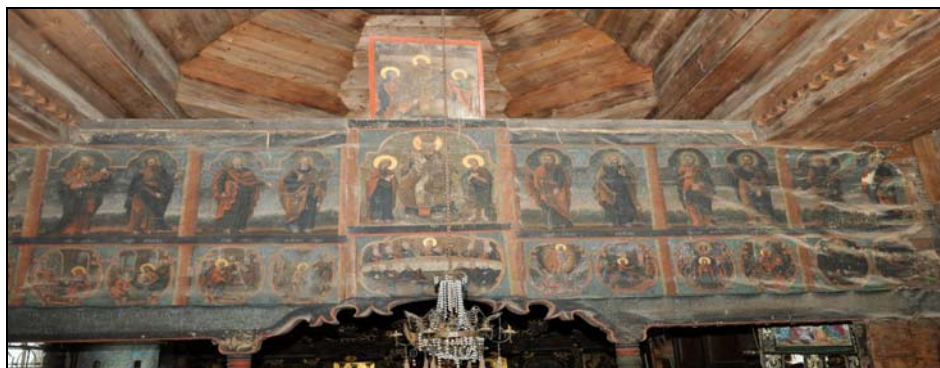
Dimensiunile celui de-al doilea iconostas sunt 6,30 m lungime/1,80 m înălțime. Icoana „Răstignirii” are 0,80m/0,70m.

Pictura de pe iconostasul II se desfășoară pe trei registre: primul registru este ocupat de douăsprezece medalioane, în care sunt reprezentate praznice împărățești, despărțite la mijloc de „Cina cea de Taină”; al doilea registru este ocupat de Sfinții Apostoli, reprezentați câte doi, imaginile fiind delimitate de „stâlpi” pictați; în mijloc se află reprezentată Icoana „Deisis”; în al treilea registru se află Icoana „Răstignirii”. Mântuitorul se află răstignit pe Sf. Cruce, iar la baza acesteia, de o parte și de alta, îl plâng Maica Sa și Sf. Ioan „cel iubit de Domnul”.

Cele mai frecvente forme de degradare sunt desprinderile stratului pictural. Suportul fiind unul flexibil, chiar dacă a fost fixat prin lipire pe peretele din lemn, liantul în timp a îmbătrânit, pierzându-și rezistența¹¹. Prin dezlipire, pânza fiind flexibilă, s-au produs tensiuni la nivelul stratului pictural. Fragilizarea stratului pictural se datorează și faptului că a îmbătrânit și și-a pierdut elasticitatea și cleiul din compoziția stratului de preparație. Desprinzându-se stratul de preparație, s-a pierdut și stratul pictural. Depunerile de praf și fum sunt, de asemenea, prezente pe întreaga suprafață, în cantități remarcabile.

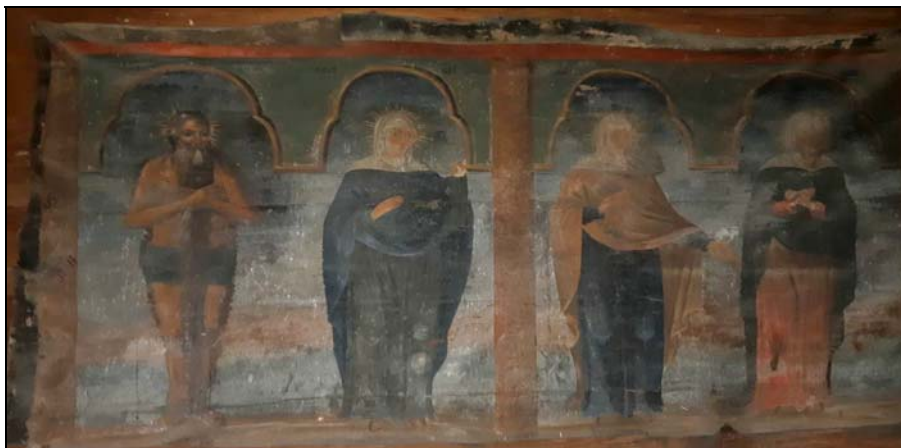
Icoană pe pânză pronaos – perete sudic

Pe peretele sudic al pronaosului se află o icoană unde sunt reprezentate trei femei mucenice și un sfânt mucenic. Icoana este lipită pe perete. Are dimensiuni de 1,80m înălțime/3,50 m lungime.

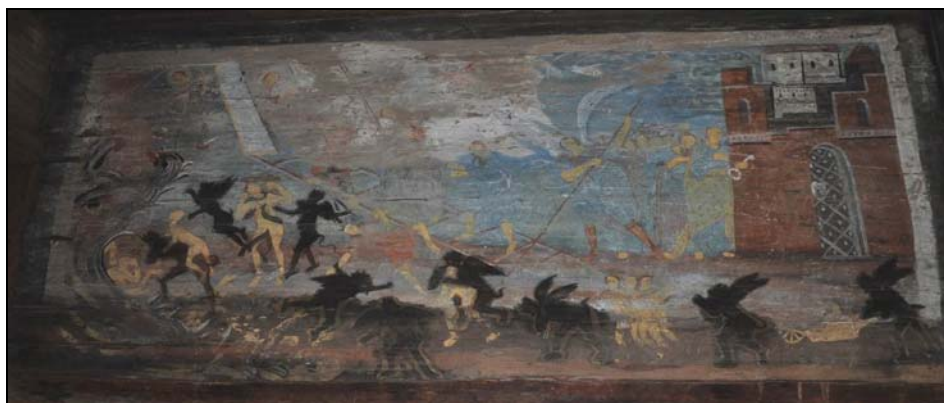
Icoană pe pânză, pronaos, peretele nordic, Scara Virtuților

Este reprezentată Scara Virtuților, icoana având dimensiuni de 1,80 m înălțime/3,50 m lungime. Sunt reprezentați oameni care vor să urce pe scară către Rai, o parte dintre ei fiind trași de pe scară de diavoli în infernul iadului, iar o parte fiind apărați de îngeri înarmați cu sulițe, care-i atacă pe diavoli. Icoana este lipită pe perete.

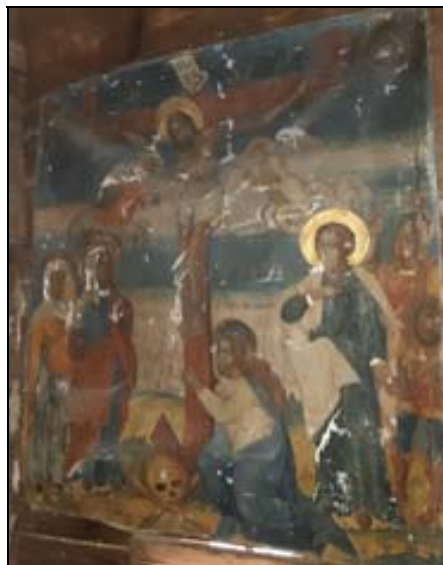
Icoană pe pânză, altar (proscomidiar)

Este o icoană pe suport din pânză, lipită pe peretele nordic, în zona proscomidiarului. Reprezintă scena în care Iisus Hristos este răstignit pe Sf. Cruce și este plâns de către Maica Sa, de femeile mironosițe și de Sfântul Ioan. Icoana are 0,90 m lungime/0,70 m lățime.

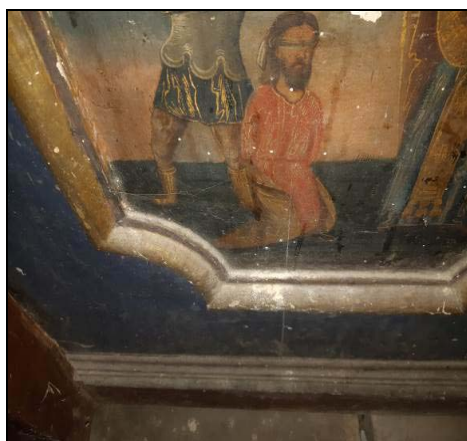
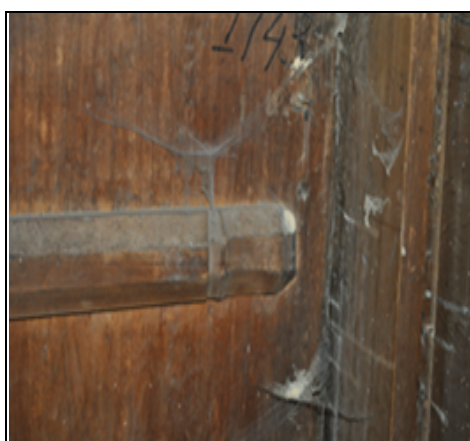
Ansamblul iconostasului are o stare de conservare precară, datorată în primul rând atacului biologic, cu insecte xilofage (orificii de eclozare). Acestea se observă la toate elementele din structura iconostasului⁷. Atacul insectelor xilofage este încă activ, lucru care este vizibil (formațiunile de rumeguș prezente în apoierea orificiilor de zbor).

Atacul biologic masiv necesită intervenția în regim de urgență asupra catapetesmei (iconostasului). Tratamentele de biocidare se impun să fie făcute în regim de urgență și în mod repetat. Atacul fungic fiind agresiv, acesta riscă să afecteze întreaga biserică.

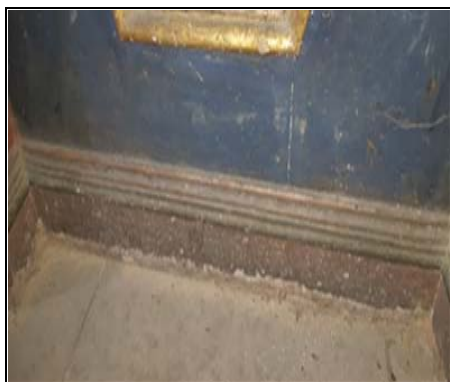
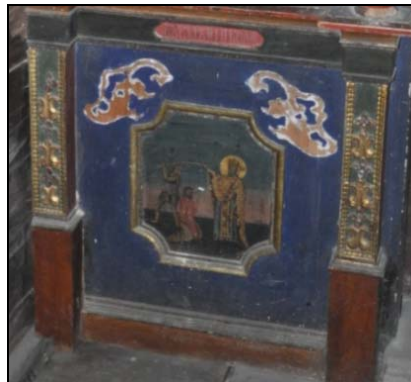
Fragilizarea lemnului din iconostas este notabilă, în special la talpa iconostasilor, lemnul suferind modificări de aspect și rezistență mecanică, având aspect buretos în secțiunea elementelor rupte (profilurile sculptate în formă de „S” sau de viță-de-vie).

Din cauza atacului xilofag și fungic, precum și a unor șocuri mecanice, unele elemente sculptate s-au desprins în timp și au fost „fixate” abuziv în cuie și cu sârmă, acestea fiind așezate inestetic în iconostas, creând lacune profunde sau superficiale⁸. Șocurile mecanice au dus la pierderea materialului lemnos și la baza stâlpilor de la icoanele împărătești.

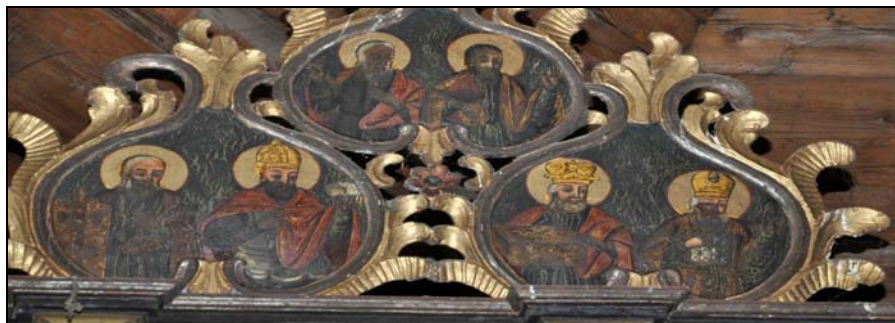
Pentru a „proteja” iconostasilor, s-a făcut ulterior o vernisare cu lac necorespunzător (cel mai probabil, lac de mobilă). Acesta s-a strâns în timp, antrenând totodată și stratul pictural, formându-se craluri însemnate ca suprafață.

În plus, lacul s-a brunificat din cauza depunerilor de fum și praf. Chiar dacă intervențiile au fost realizate cu scopul de a înfrumuseța iconostasilor, acestea au

agravat procesul de degradare deja existent. Acolo unde au fost peliculizări, tehnica originală de poleire și-a pierdut inevitabil din strălucire⁹. De asemenea, cuiele și sârmele care au fost folosite pentru prinderea elementelor fracturate și desprinse au reprezentat agresivități mecanice pentru lemnul deja fragilizat.

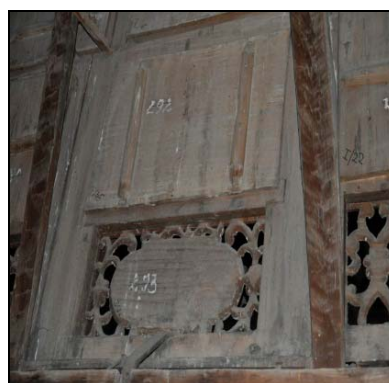
Din cauza fluctuațiilor de temperatură și umiditate, scândurile care compun panourile s-au distanțat. În alte zone, aceste fluctuații au dus la fisuri produse pe lungimea fibrei lemnului. Acest fenomen de umflare și contragere a lemnului a provocat desprinderi ale stratului de preparație și ale stratului pictural de pe panourile din lemn. Sunt prezente mai multe forme de desprinderi: desprinderi „oarbe”, desprinderi „în acoperiș”, desprinderi în formă de „scoică” și lacune. Cea din urmă formă reprezintă pierderea totală de pe o anumită porțiune a stratului de preparație și a stratului pictural.

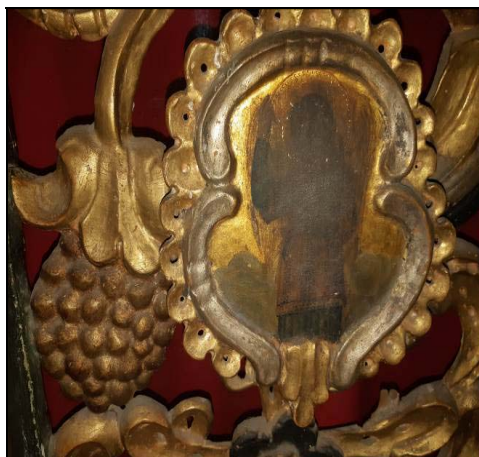
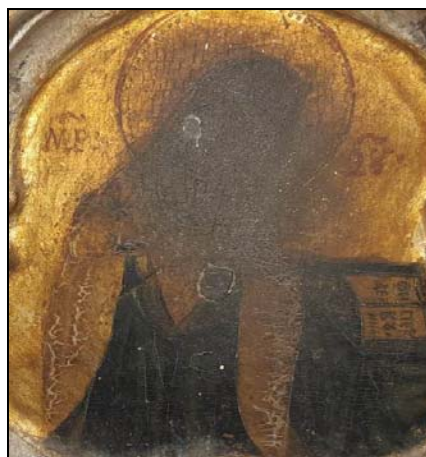
La icoanele centrale din registrele de poală și cele împărătești sunt prezente multiple orificii de zbor, care au favorizat pierderea stratului pictural, ceea ce a afectat unitatea estetică a imaginii¹⁰. Tot datorită faptului că sunt obiecte de cult, în

unele zone de pe suprafața acestora sunt prezente arsuri de la lumânări. Elemente sculptate policrome prezintă (pe suprafețe mici) lacune datorate putrezirii lemnului și multiplelor orificii de eclozare.

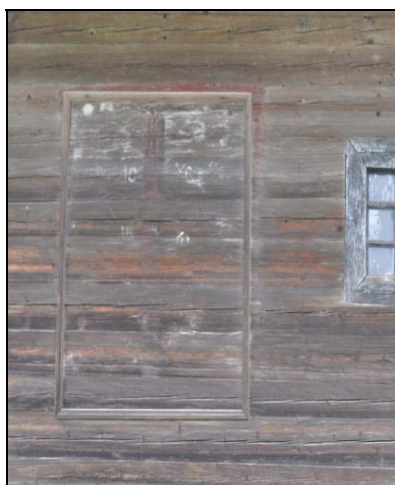
Sf. Cruce din zona pronaosului, perete sudic.

Din cauză că icoanele se află la exterior, fiind supuse în mod direct razelor solare, uneori ajungând pe suprafața lor și apa de ploaie, pierderile stratului pictural sunt foarte însemnate. Trebuie menționat și faptul că sunt pictate pe bârnă, iar lemnul, având higroscopicitate mare (se umflă și se contractează), pierderile stratului pictural sunt accelerate.

Ținându-se cont de starea de conservare în care se află, dar și datorită importanței religioase, istorice și artistice a acestui lăcaș de cult, se recomandă ca întreg edificiul să intre într-un amplu proces de restaurare.
